# 白鳥神社

## 大鳥居修繕工事

### 記録写真

大鳥居修繕工事・・・令和8年5月～9月

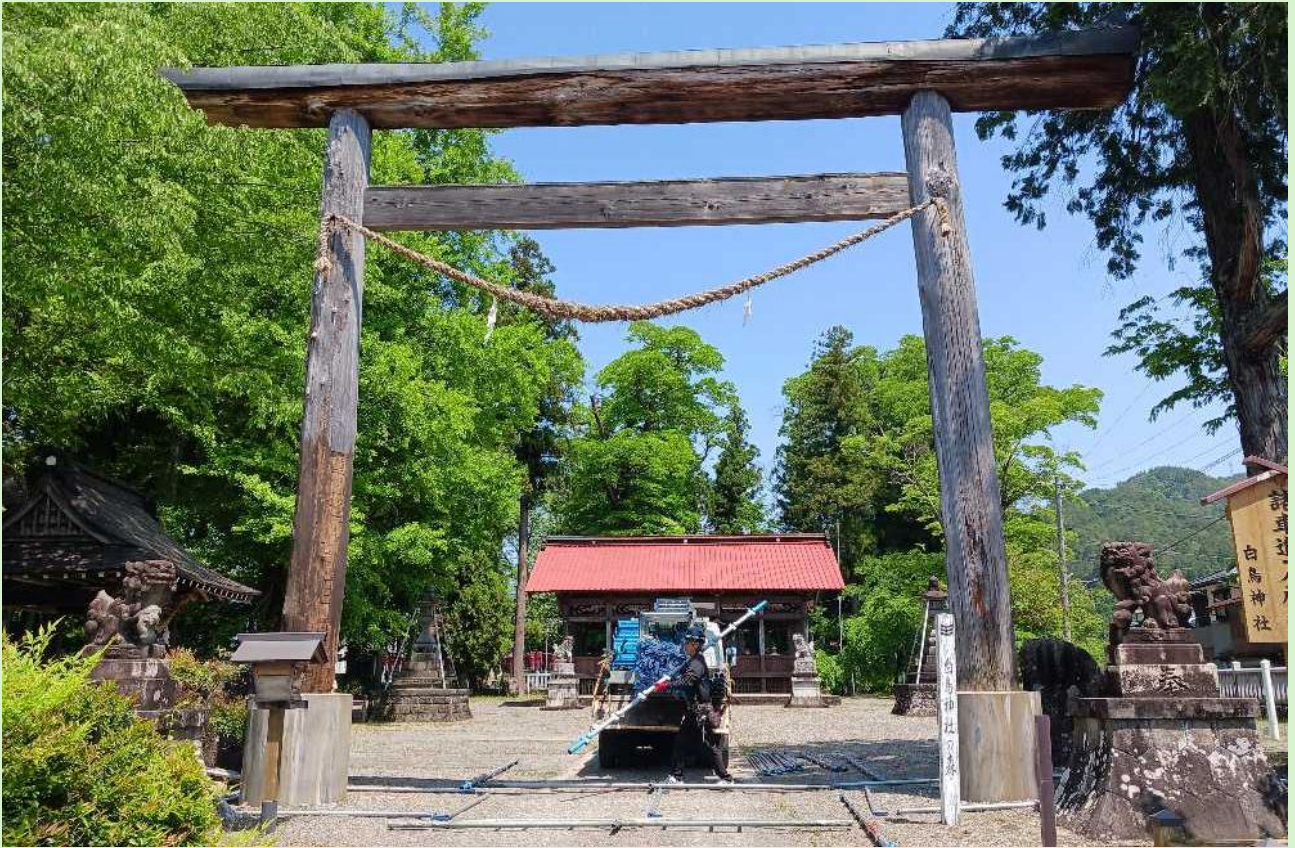
着工前

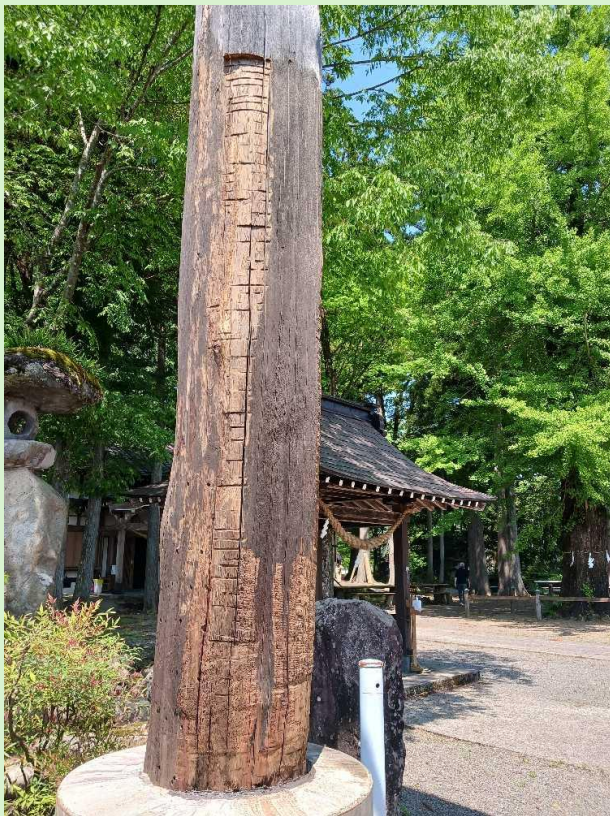
西側柱

劣化状況

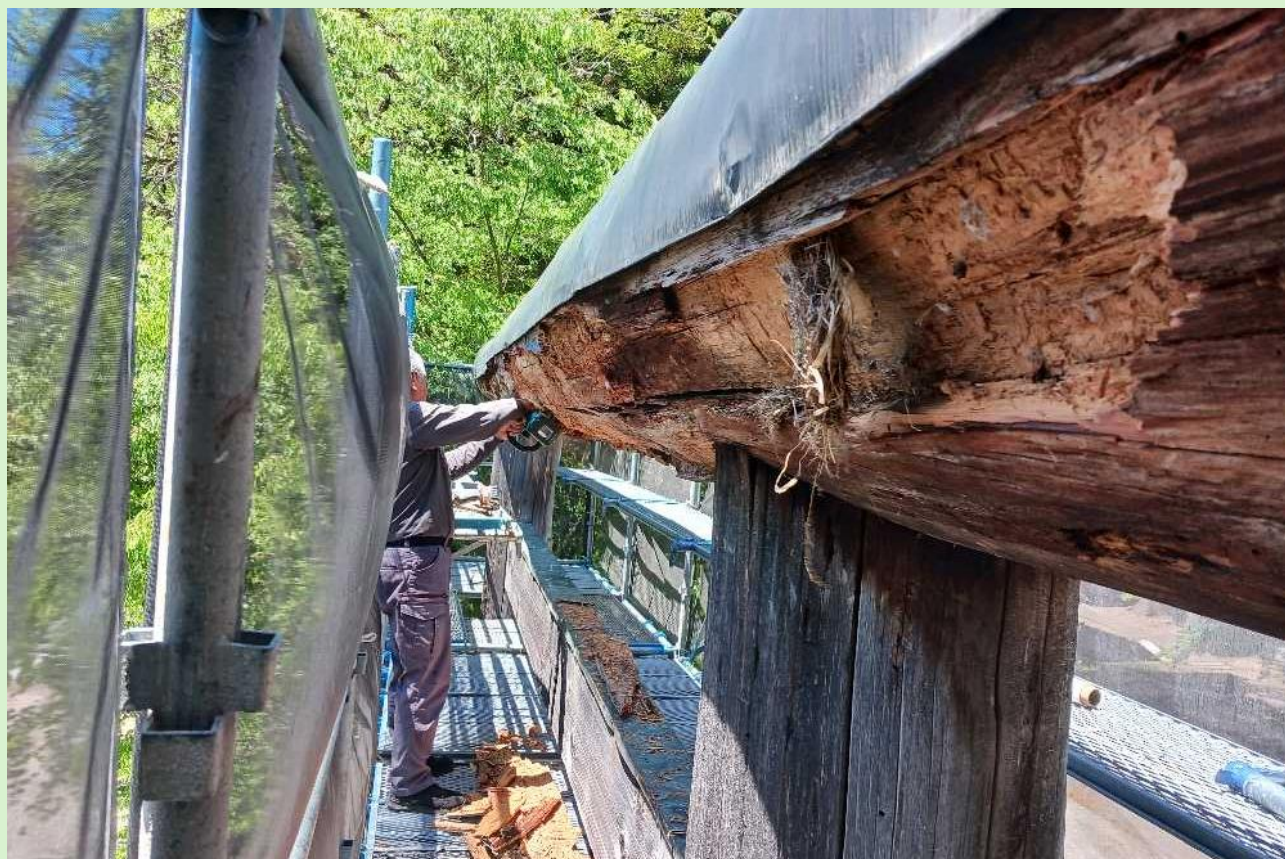
笠木 劣化状況 鳥に巣があった

- 2,014年8月3日 木の表面がスポンジ状に劣化しているところは削り取る。  
高所作業車にてクレゾールを塗布する。拝殿腰壁下も塗布。
- 2,017年11月26日 鳥居にキガタメールを注入、高所作業車使用。
- 2,018年9月4日 台風にて鳥居が傾く。  
根元を掘り起こし、立て直し、大々的に補修する。
- 2,026年5月3日 大修繕を発議
- 5月16日 自治会役員、総代衆参加の元、工事安全祈願神事催行。  
即日足場組開始。秋の祭礼までには完成を目論む。  
鳥居の表面がスポンジ状のところが目立つ。  
その個所は総て削り落とす事から始まった。  
最上部に劣化している個所を発見し、はぎ取った。  
何と中に、二か所も、鳥が巣をかけていた。  
鳥さんには悪いが引っ越し願った。  
劣化した部分を取り除くと、中は堅く、健在だった。  
足場工事は太神楽の役者衆である鳶の蓑島さんに依頼  
大工工事は棟梁に総代の川崎弘さんに依頼。  
その補助を総代衆で出られる方々に依頼。  
鳥居の笠木工事以外は総て神社関係者で施工にあたった。
- 9月6日 無事竣工の神事を終える事が出来た。

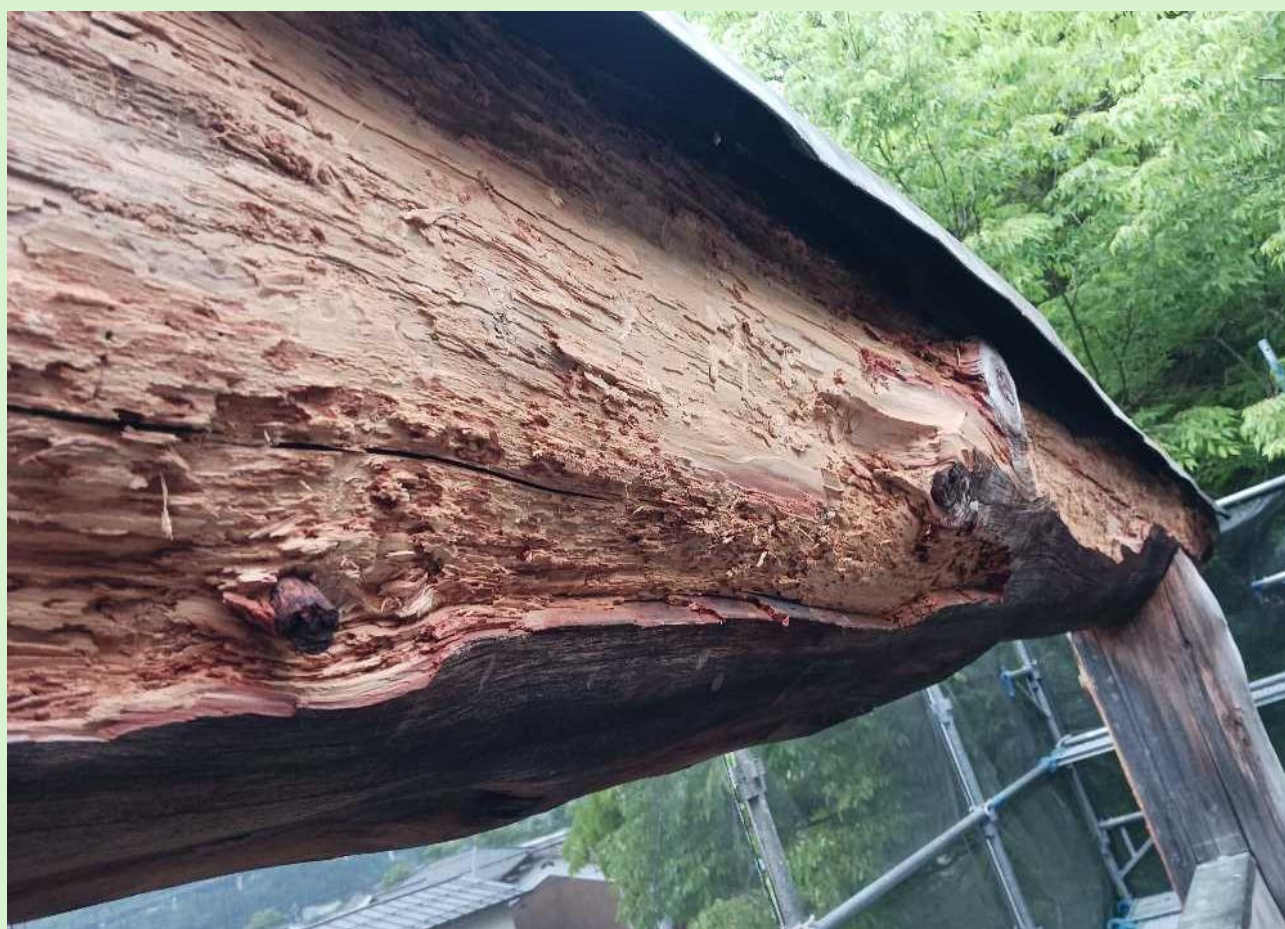
笠木劣化箇所剥ぎ取り状況

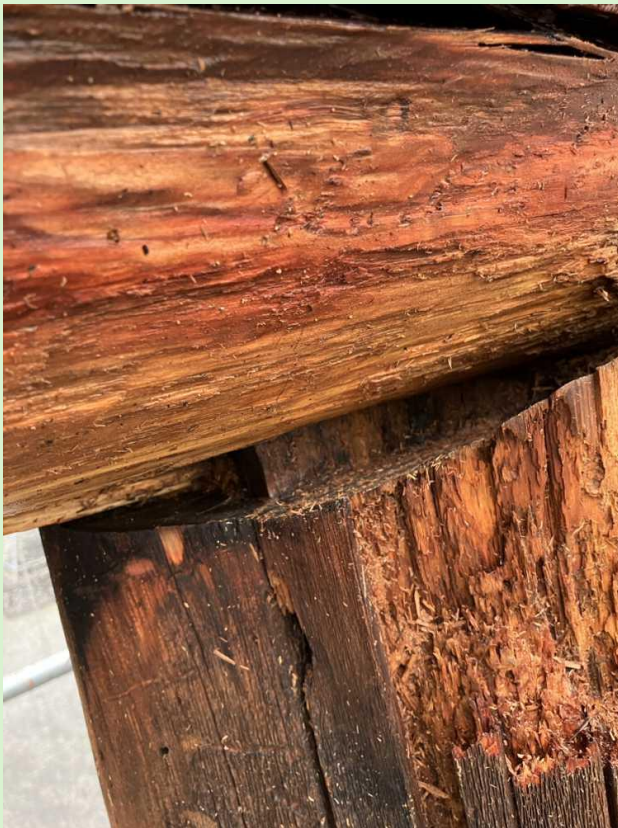
笠木と柱の繋ぎ部

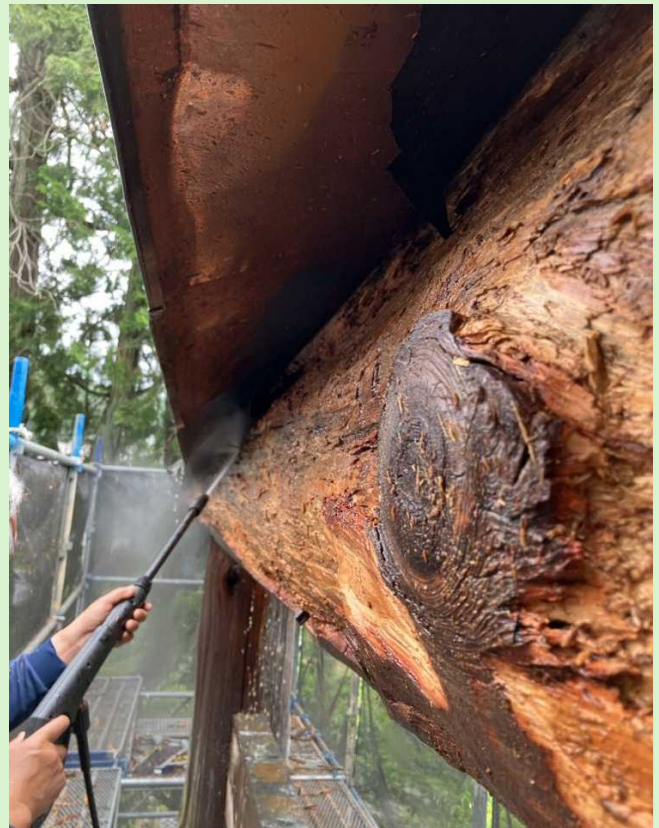
劣化部分を高圧洗浄機で除去

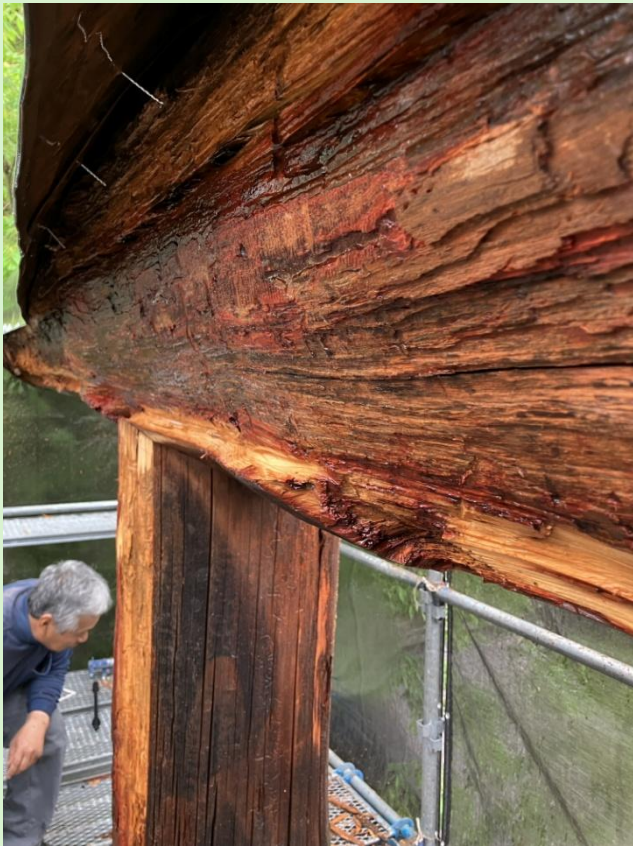
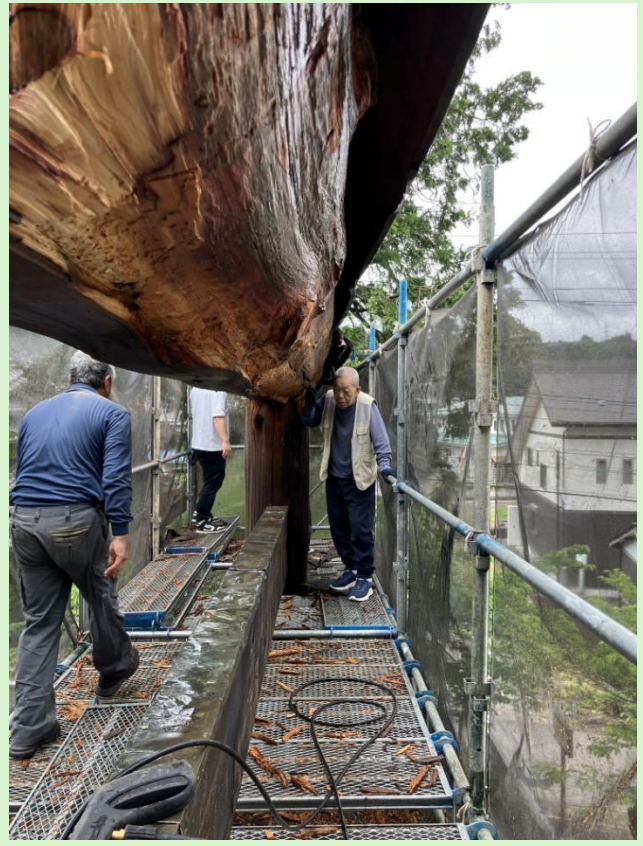
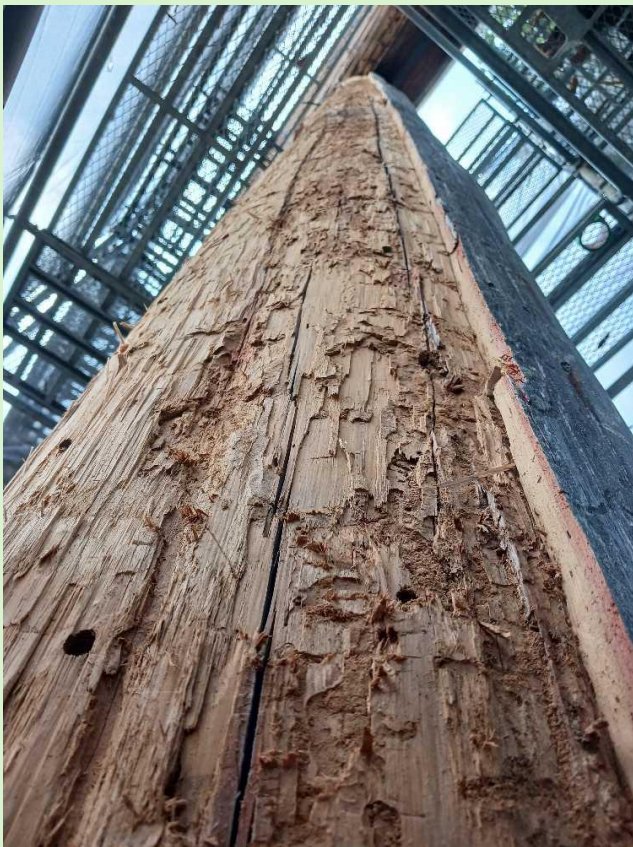
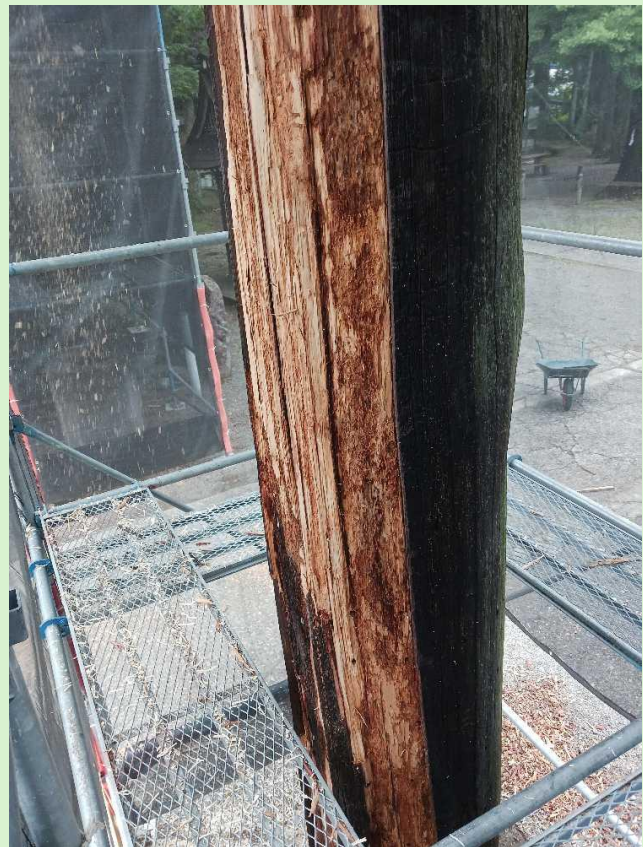
柱の劣化部分を削り取る

劣化部削り取り→防腐剤、キガタメール塗布→接着剤で張り付け→ビス止め  
→ビス穴充填→仕上げ→防腐剤、キガタメール塗布→仕上げ塗装

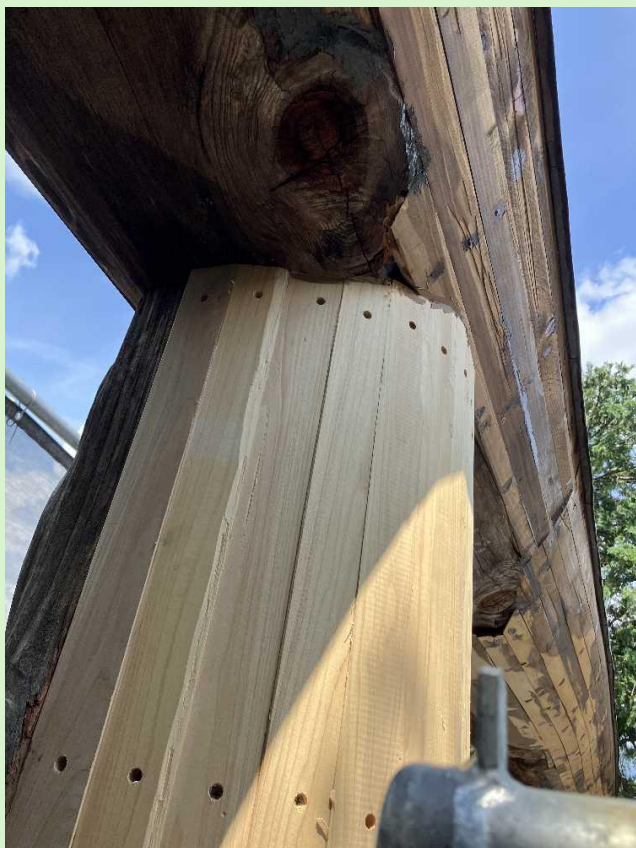
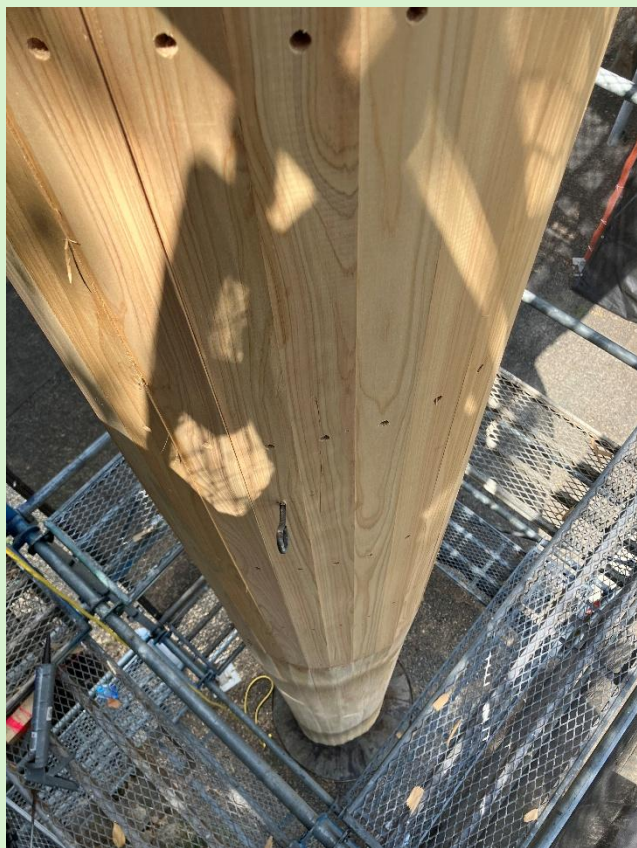
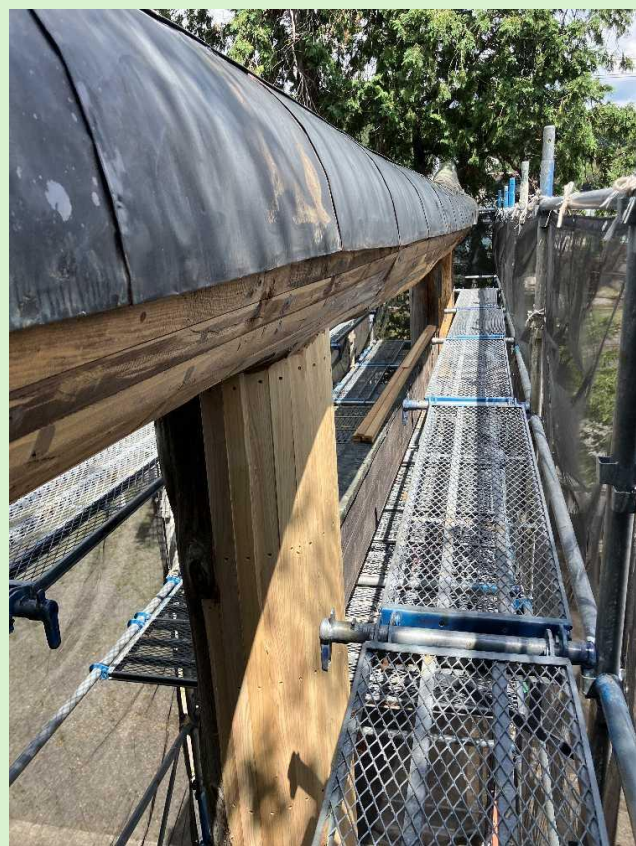
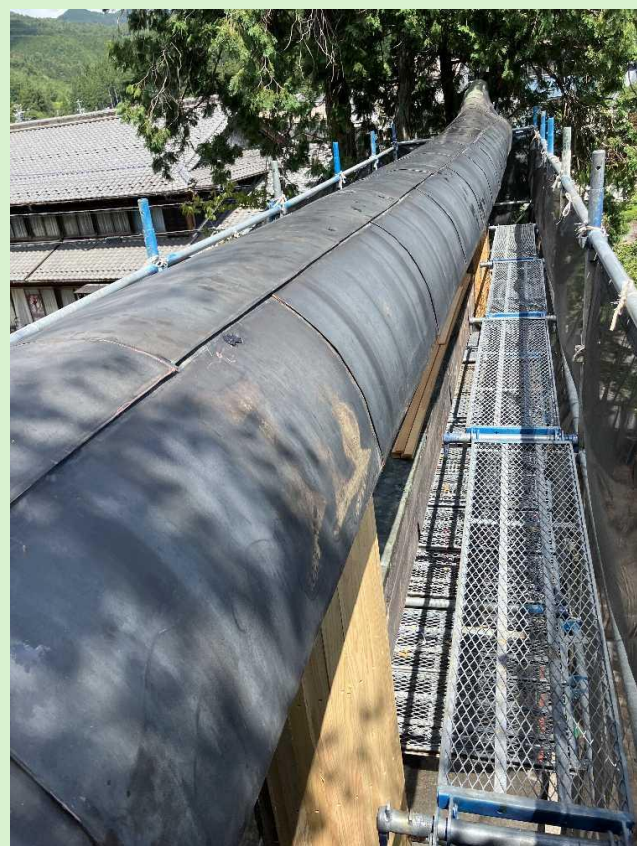
銅板笠再設置

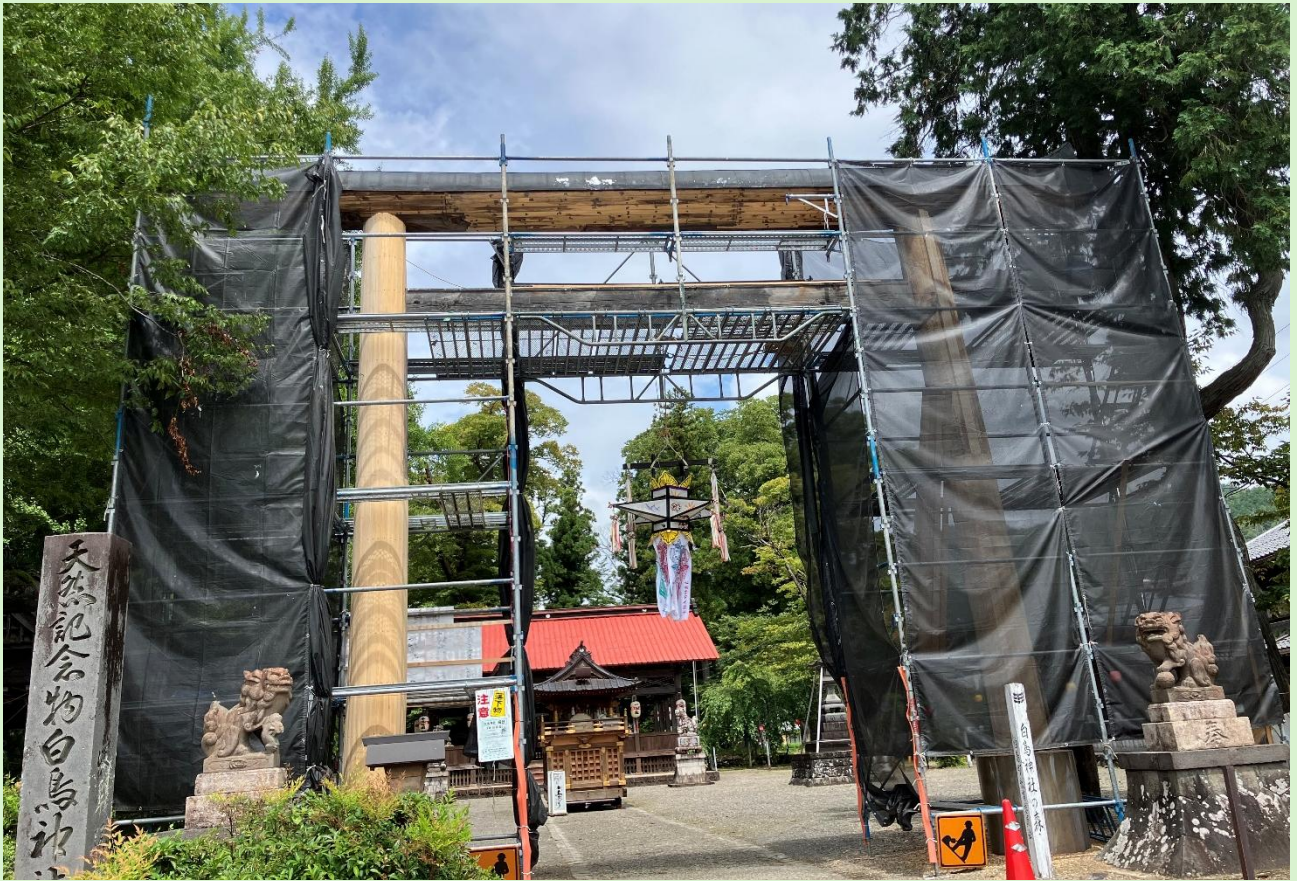
8 / 1 6 境内縁日踊り前にここまで出来た

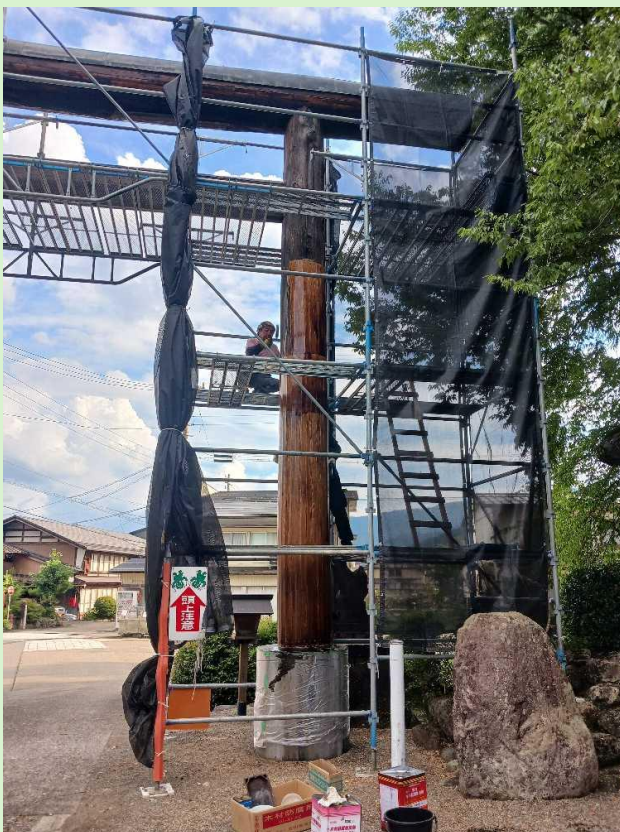
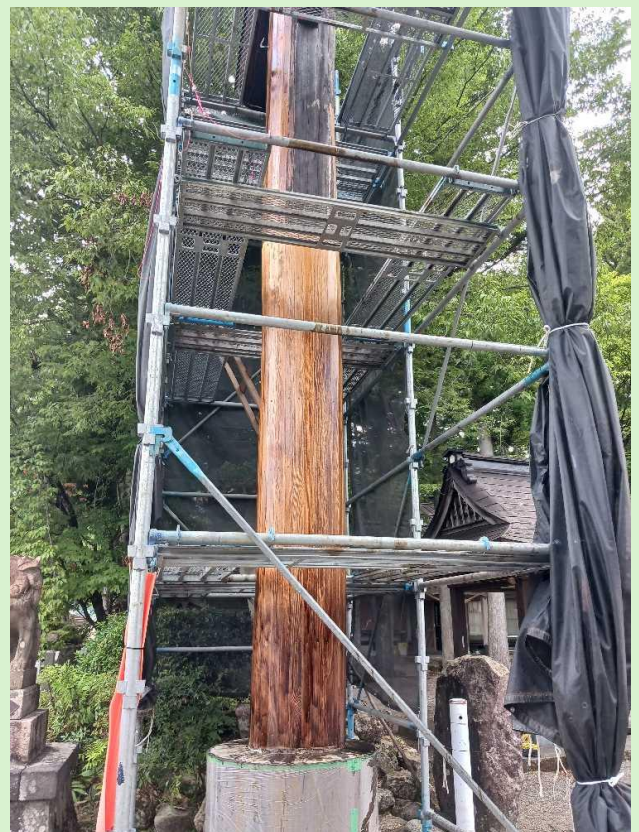
8 / 2 2 一次塗装

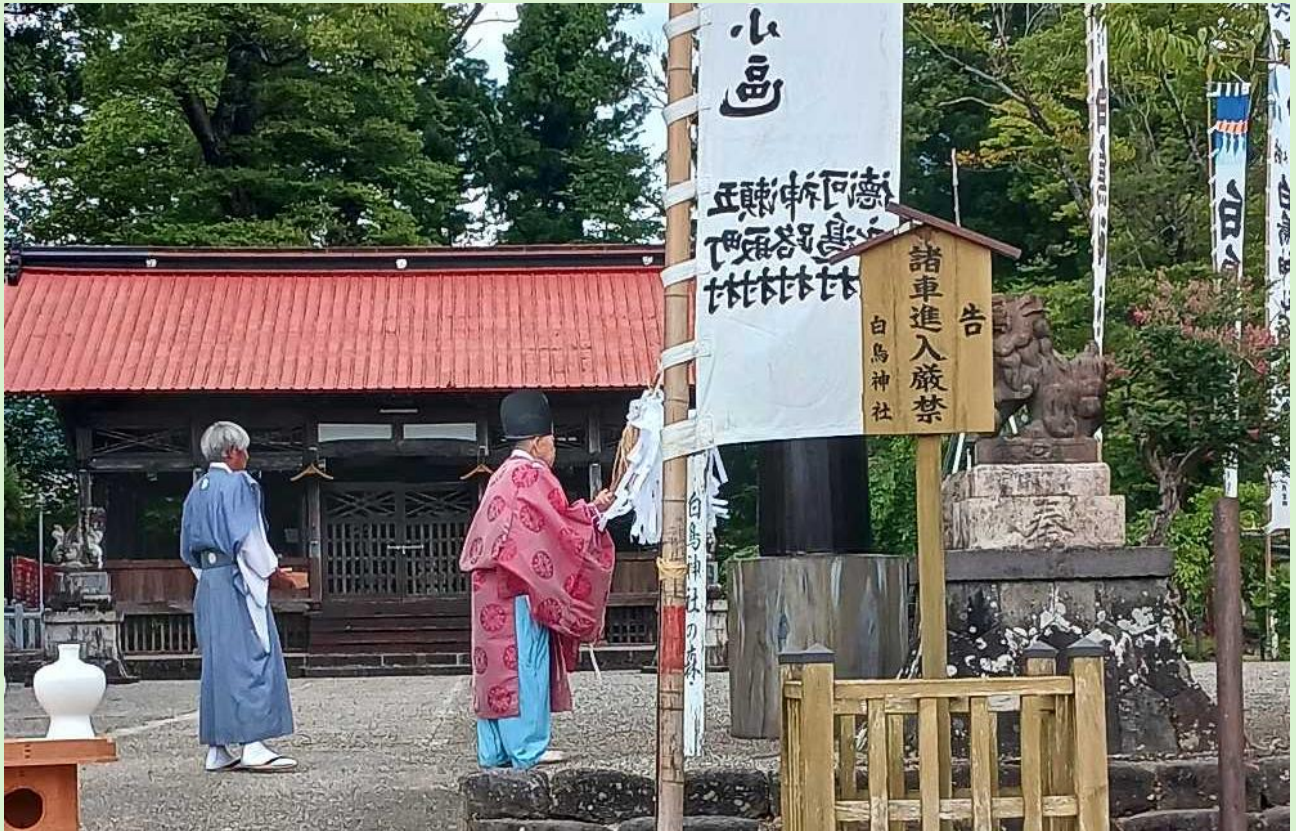
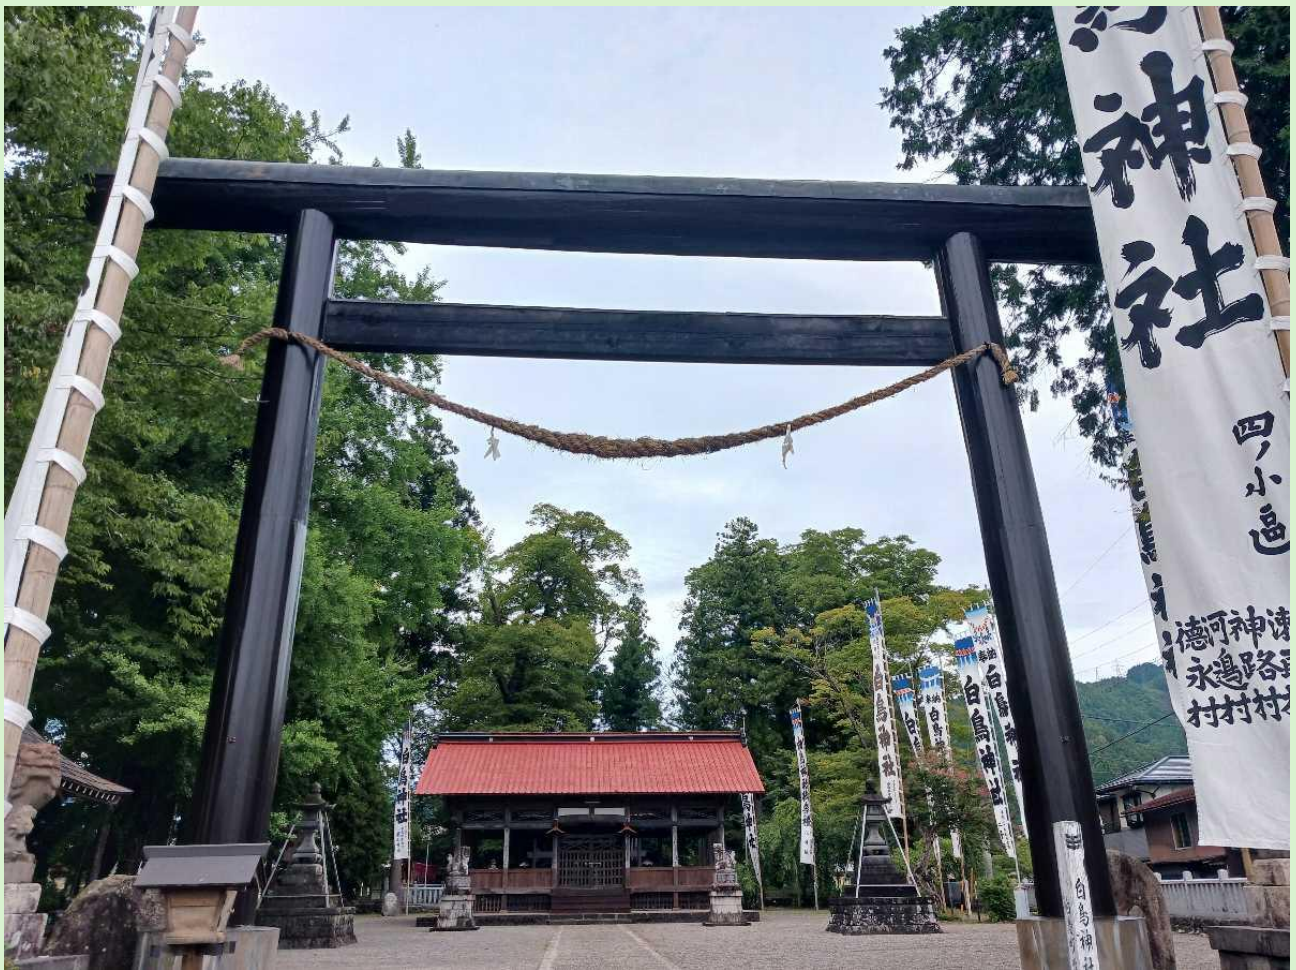
完 成
